Система за покритие на подземни паркинги (OS 8)

# Triflex CPS-C+ – Версия 1

## Системни чертежи

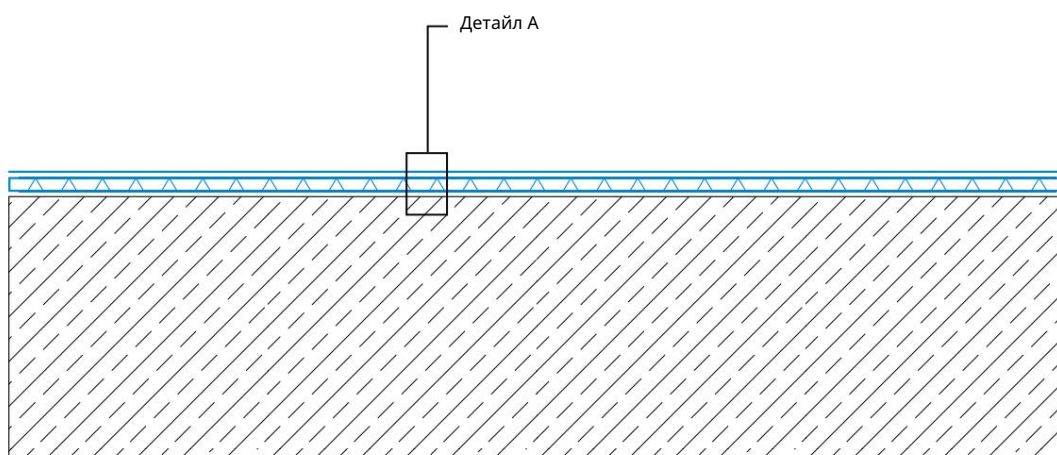
Чертеж №: CPS-C+-1901

Повърхност, версия 1

Проектиране на системата, версия 1 – Детайл А

Разликите във височината между припокриванията на руното са преувеличени

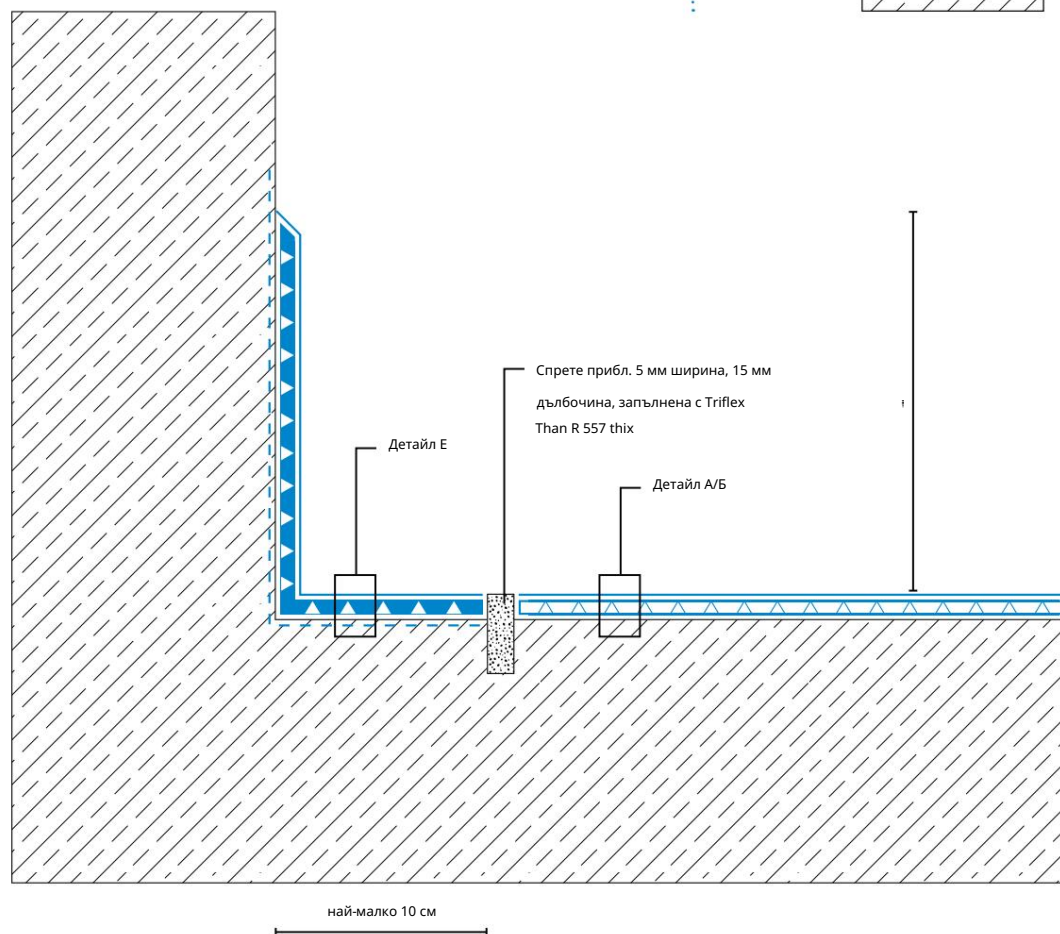
Проектиране на системата, версия 1 – Детайл А

Грундове

Triflex Fox покритие 173+

Triflex Than R 557 thix подсилен с

Triflex Special Fleece

Виките предварителната обработка на субстрата

Разликите във височината между припокриванията на руното са преувеличени

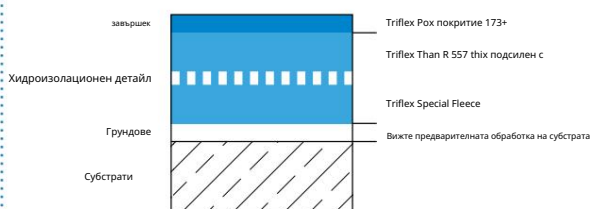
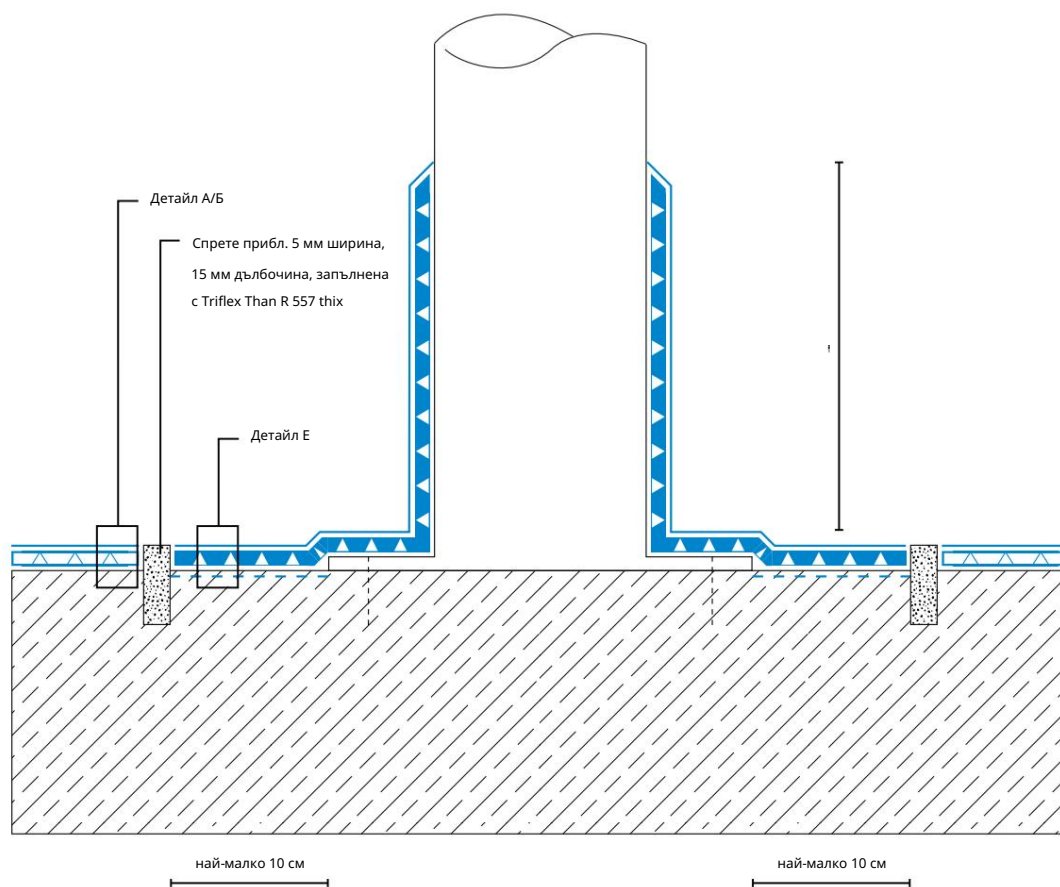
Чертеж №: CPS-C+-1904

Утаителната fuga

Проектиране на системата, версия 1 – Детайл А

Проектиране на системата – детайл Е

Разликите във височината между припокриванията на руното са преувеличени

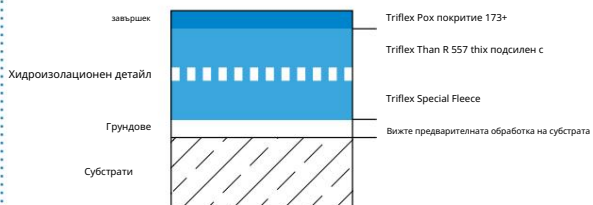
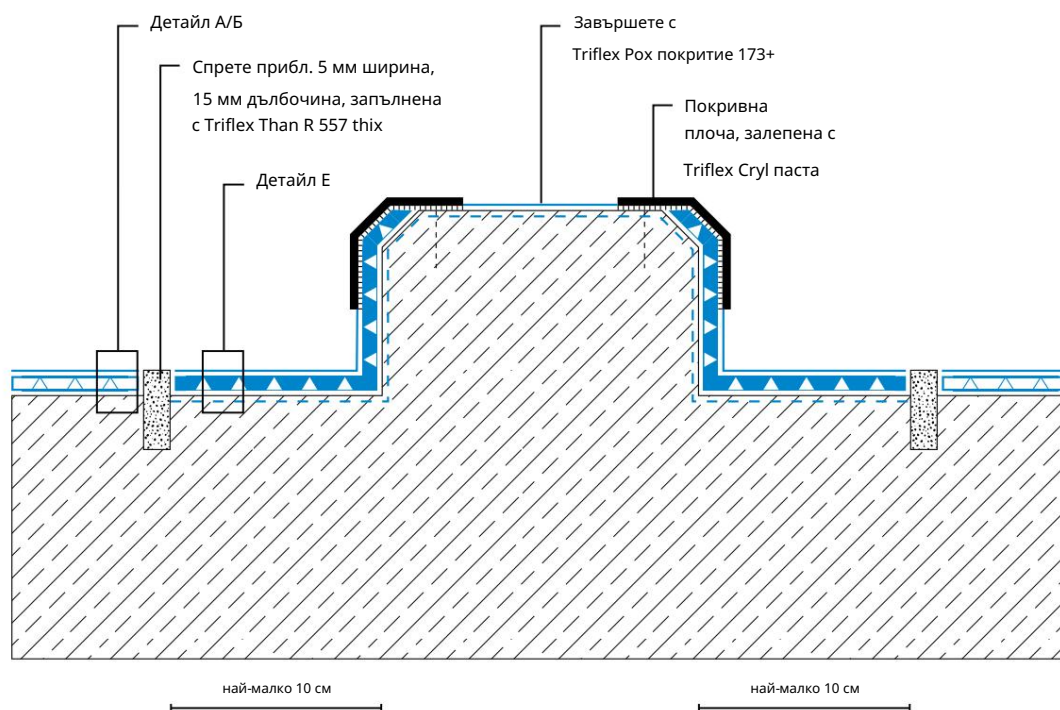
Проектиране на системата, версия 1 – Детайл А

Проектиране на системата – детайл Е

Разликите във височината между припокриванията на руното са преувеличени

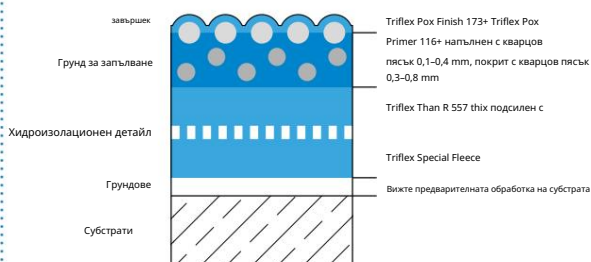
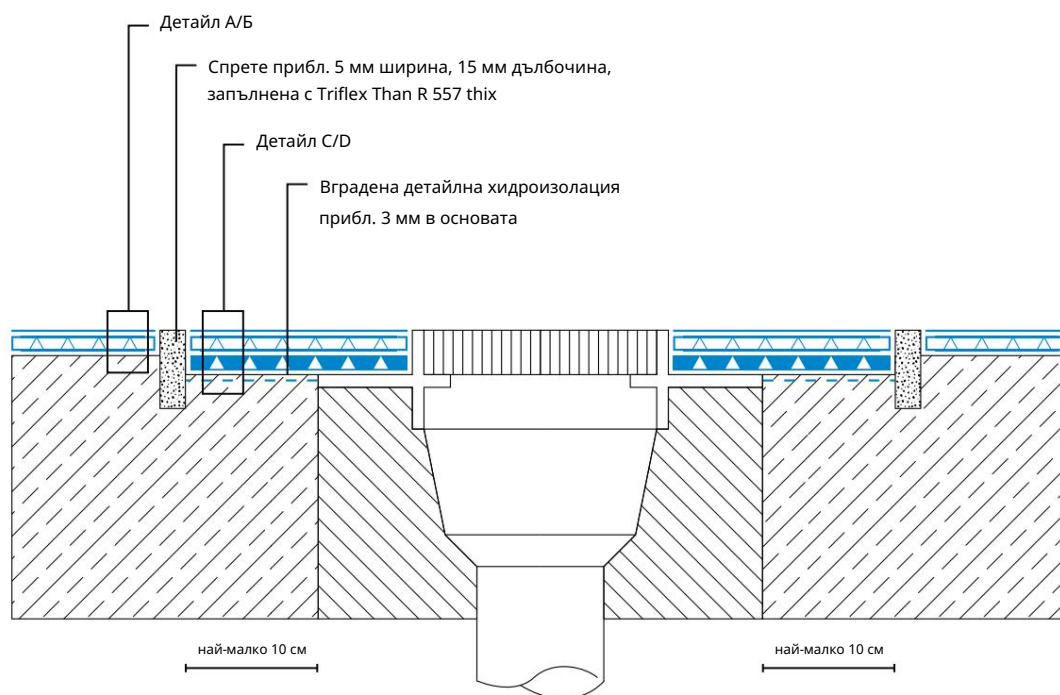
Чертеж №: CPS-C+-1906

Проектиране на системата, версия 1 – Детайл А

Проектиране на системата, версия 1 – Детайл С

Разликите във височината между припокриванията на руното са преувеличени

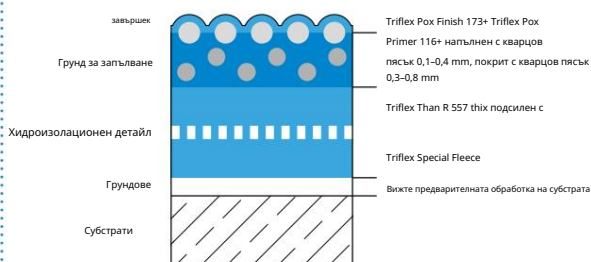
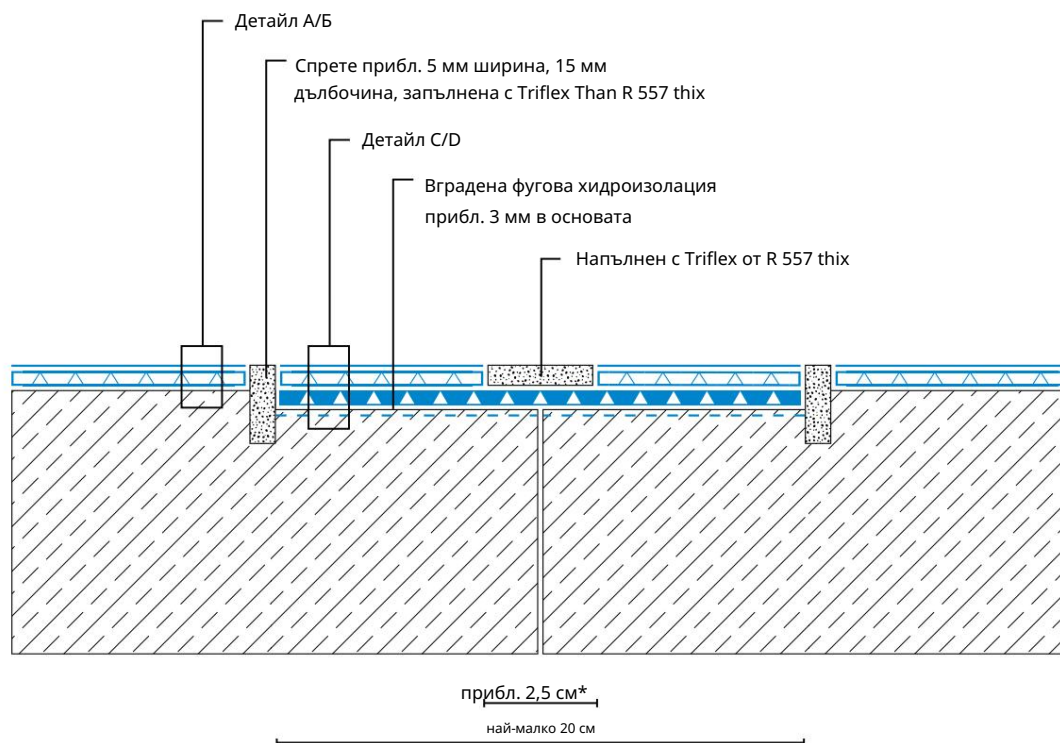
Чертеж №: CPS-C+-1907 Липса на

Строителна fuga

Проектиране на системата, версия 1 – Детайл А

Проектиране на системата, версия 1 – Детайл С

\* грунд за пълнене (вижте описанието на системата)

Разликите във височината между припокриванията на руното са преувеличени

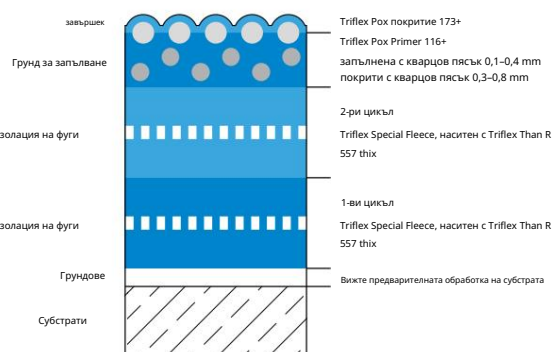
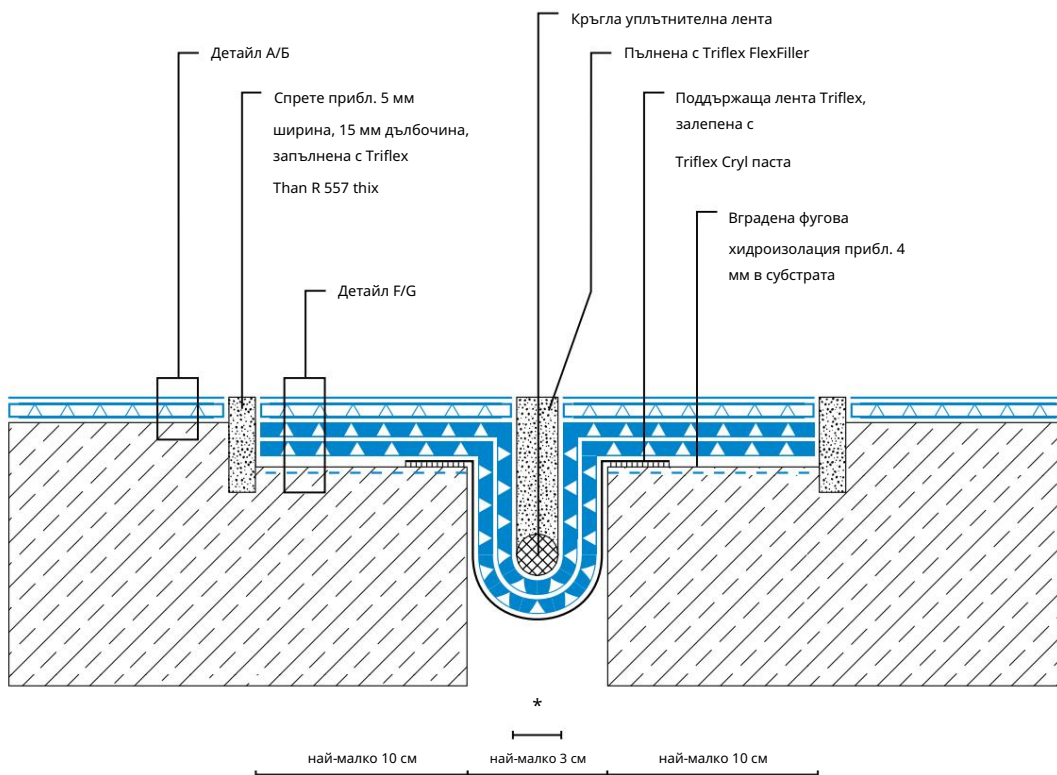
Чертеж №: CPS-C+-1908

Повърхност на утаяване

Проектиране на системата, версия 1 – Детайл А

Проектиране на системата, версия 1 – Детайл F

\* Липса на грунд и финиш за пълнене (вижте описанието на системата)

Разликите във височината между припокриванията на руното са преувеличени
