Система за вътрешно покритие на палубата (OS 11b)

# Triflex CPS-I+

## Системни чертежи

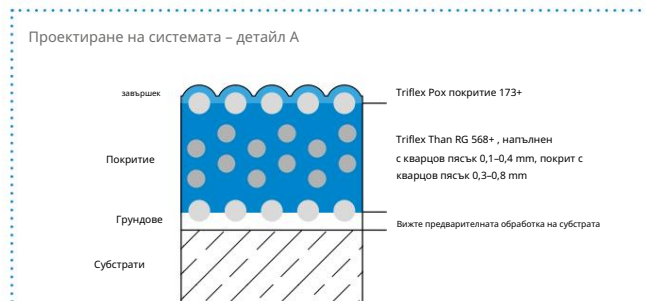
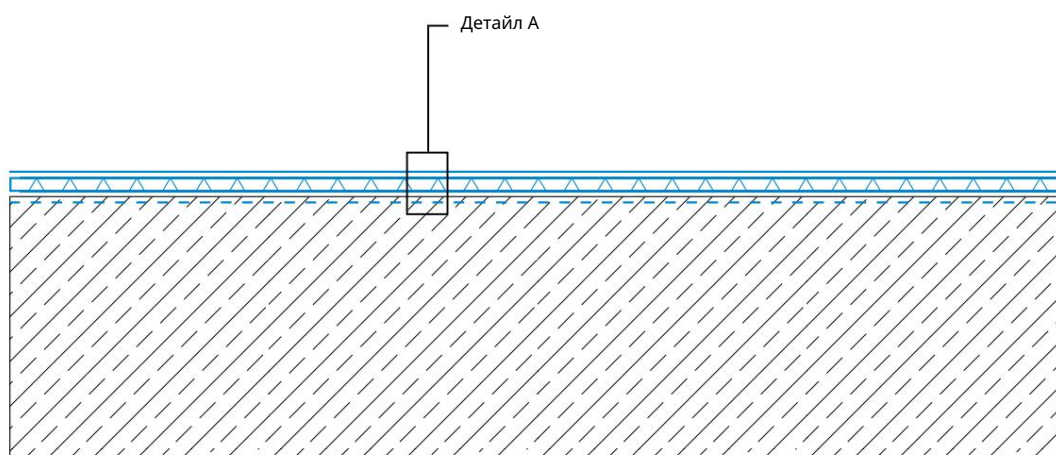
Чертеж №: CPS-I+-1801

Повърхност

Разликите във височината между припокриванията на руното са преувеличени

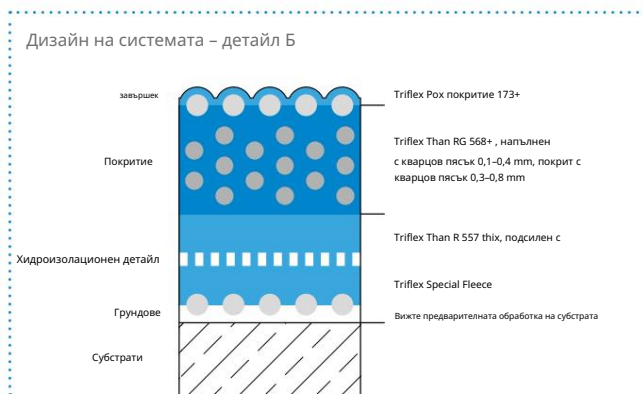
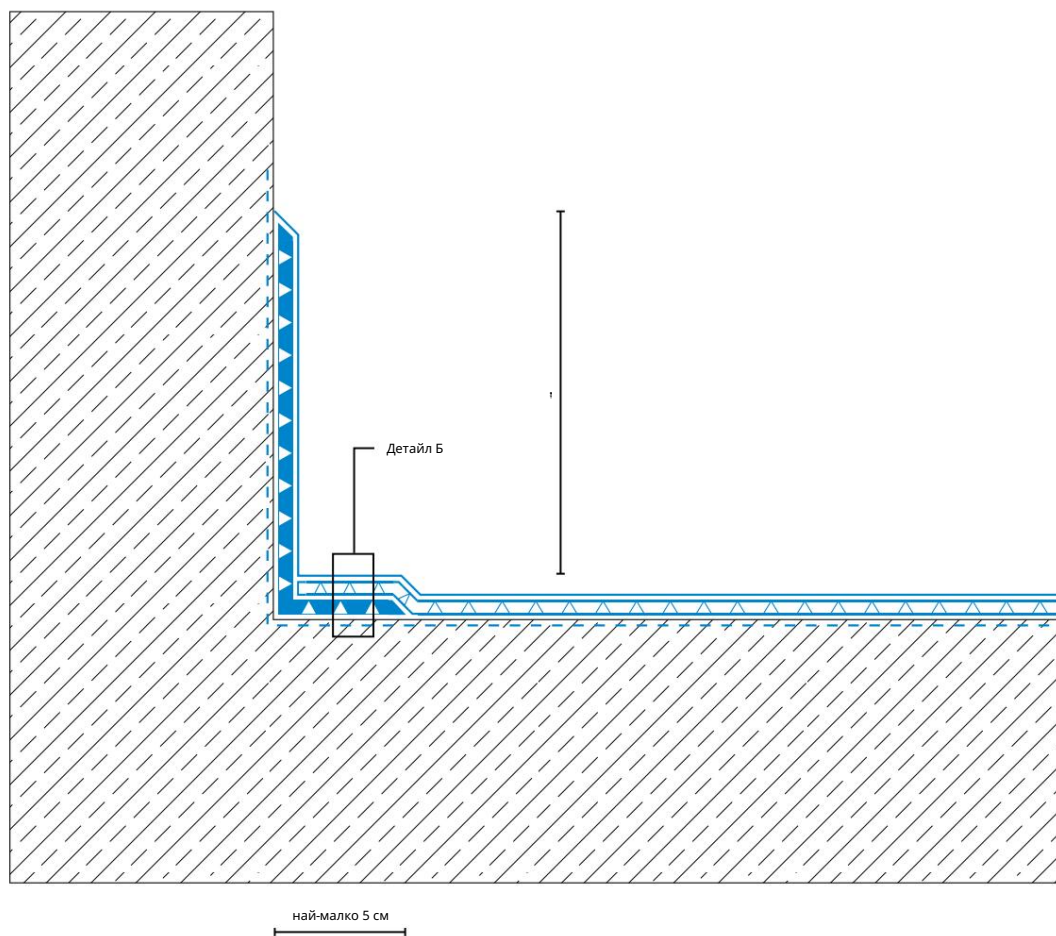
### Стенен възел

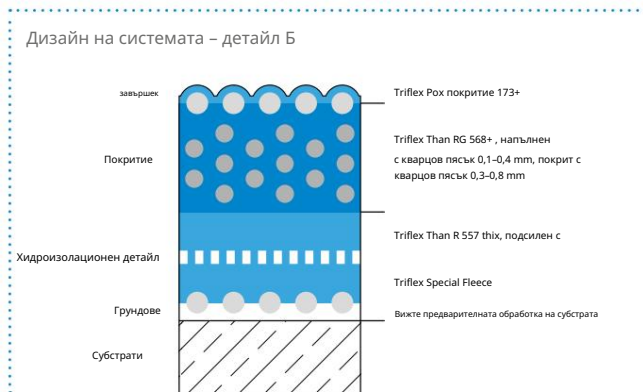
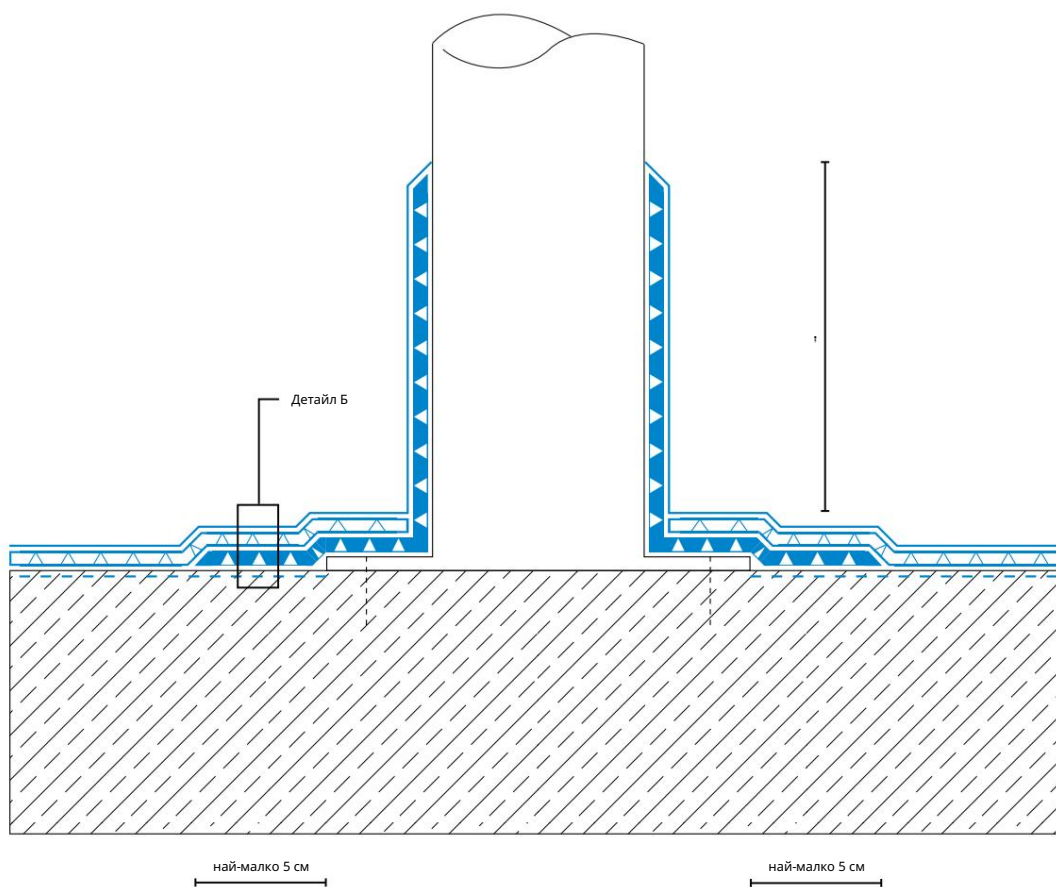
Чертеж №: CPS-I+-1803

Утаителната fuga

Разликите във височината между припокриванията на руното са преувеличени

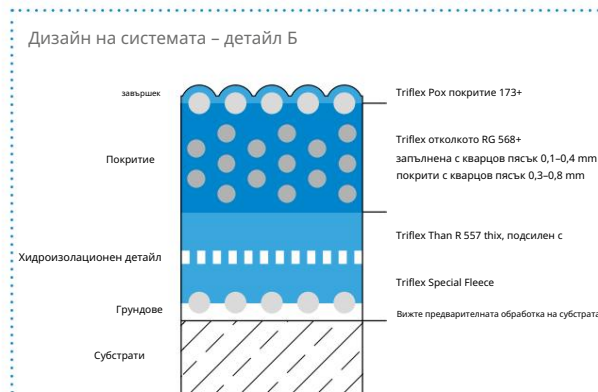
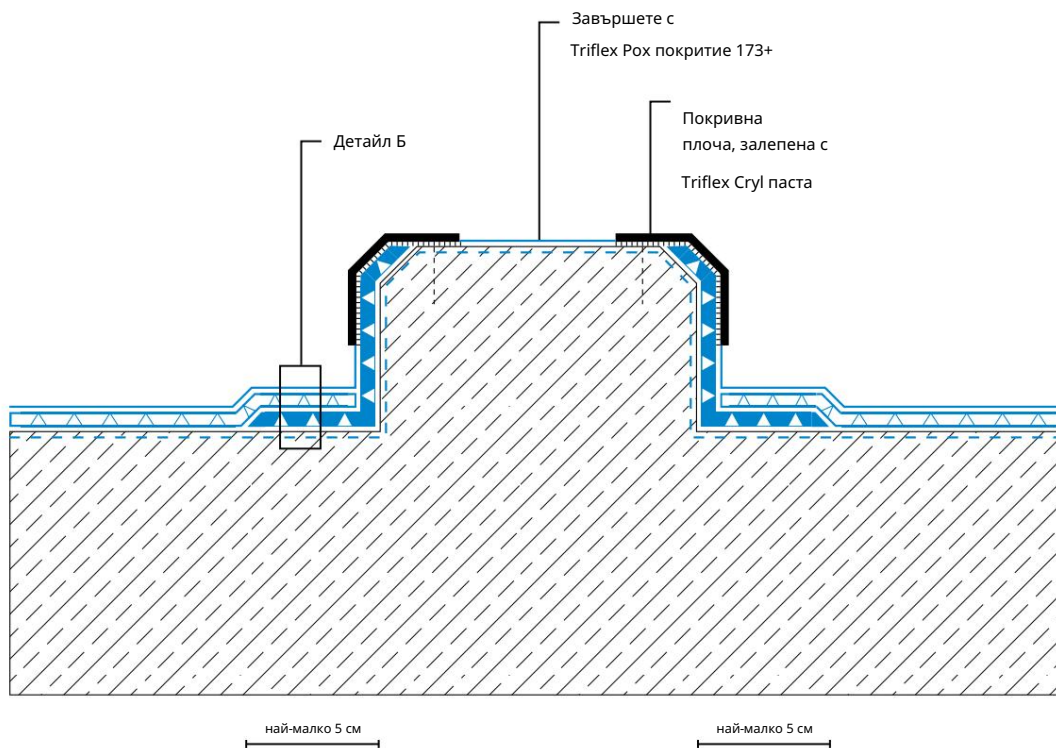
Чертеж №: CPS-I+-1804

прорез

Разликите във височината между припокриванията на руното са преувеличени

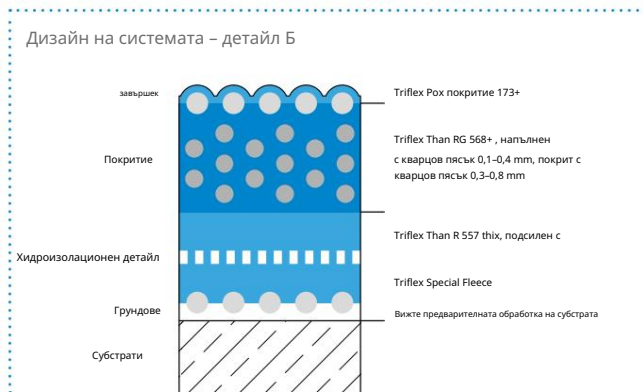
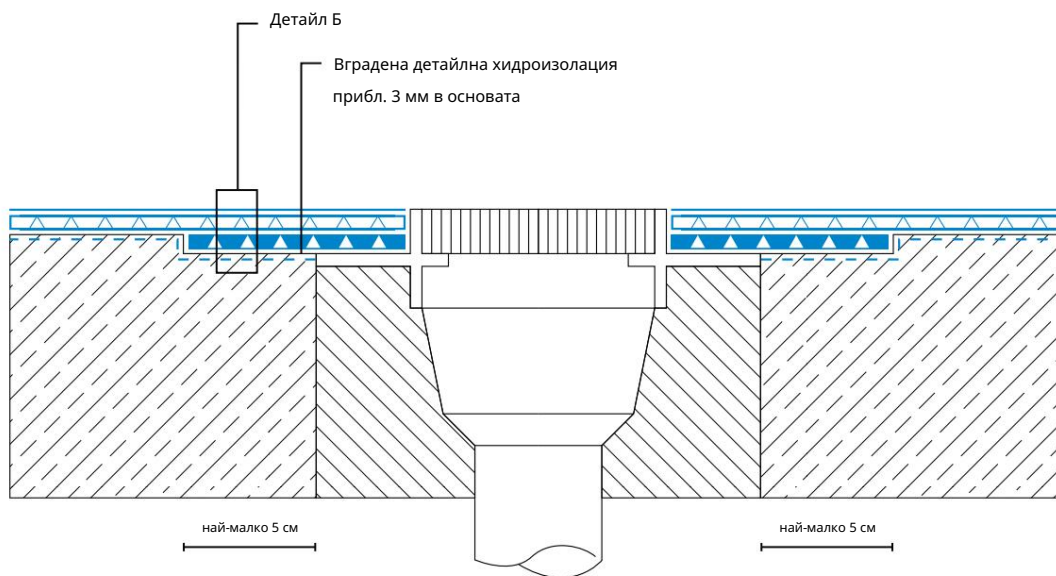
### Улей/Улей

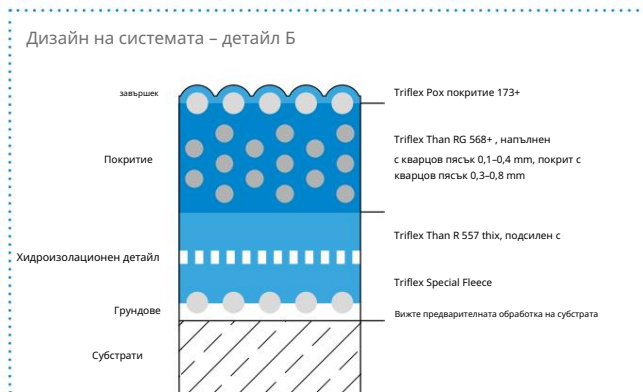
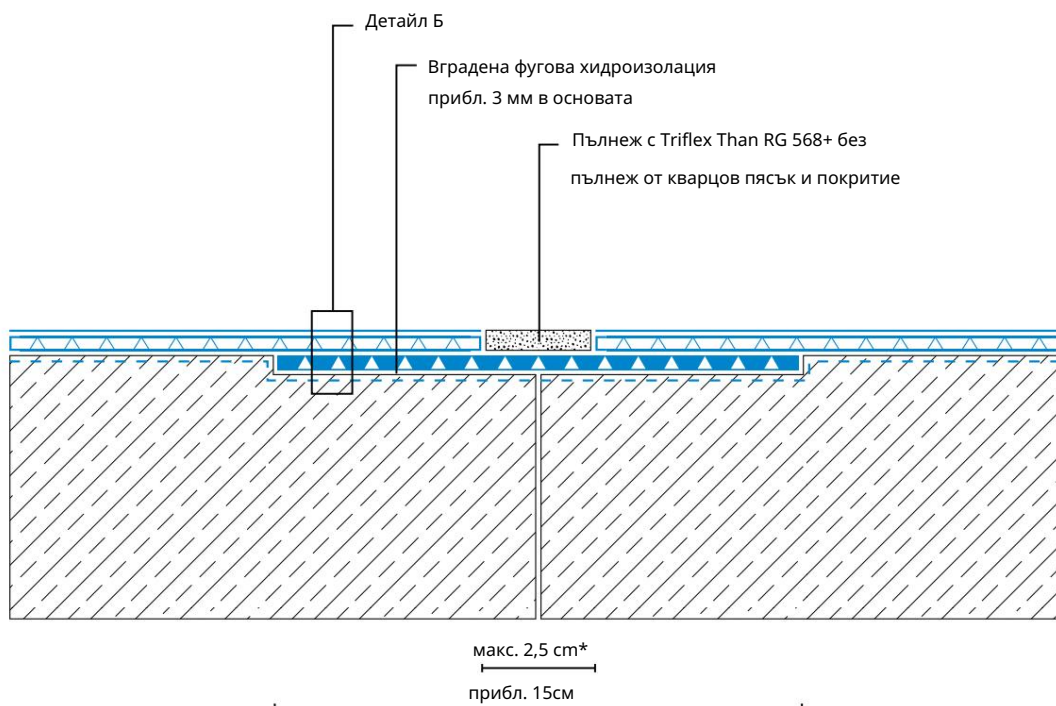
Чертеж №: CPS-I+-1806

Строителна fuga

\* Липса на покритие и покритие (вижте описанието на системата)

Разликите във височината между припокриванията на руното са преувеличени

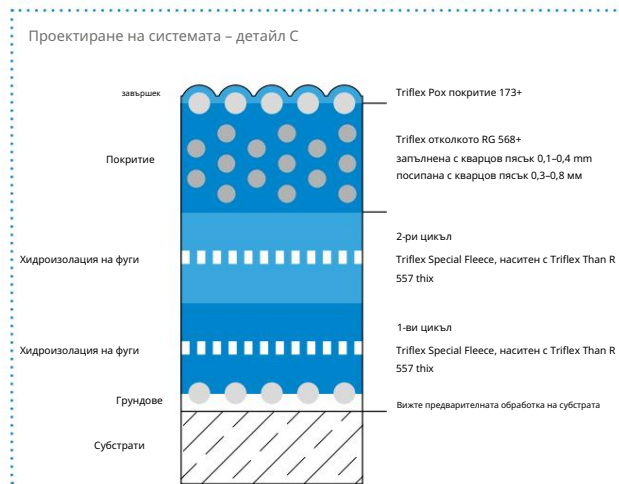
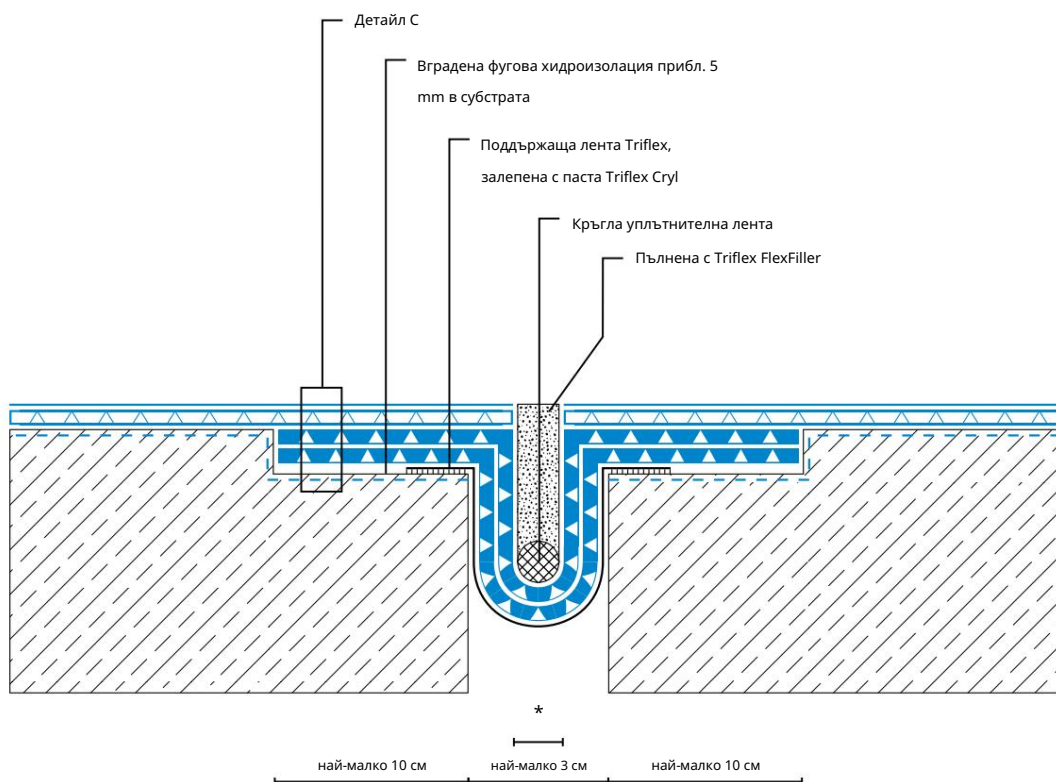
Чертеж №: CPS-I+-1807

### Повърхност на утаяване

\* Липса на покритие и покритие (вижте описанието на системата)

Разликите във височината между припокриванията на руното са преувеличени

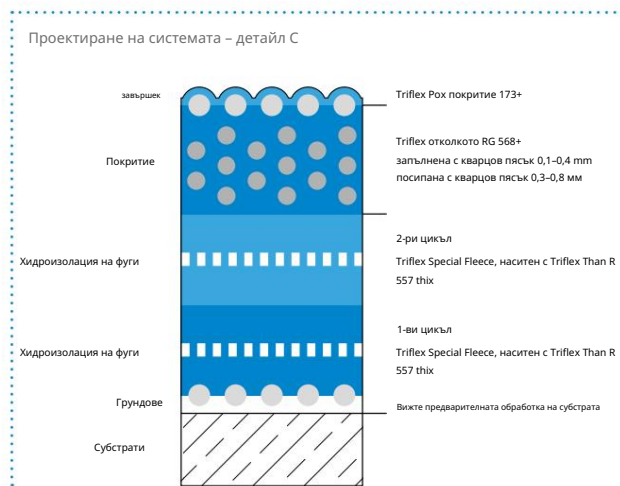
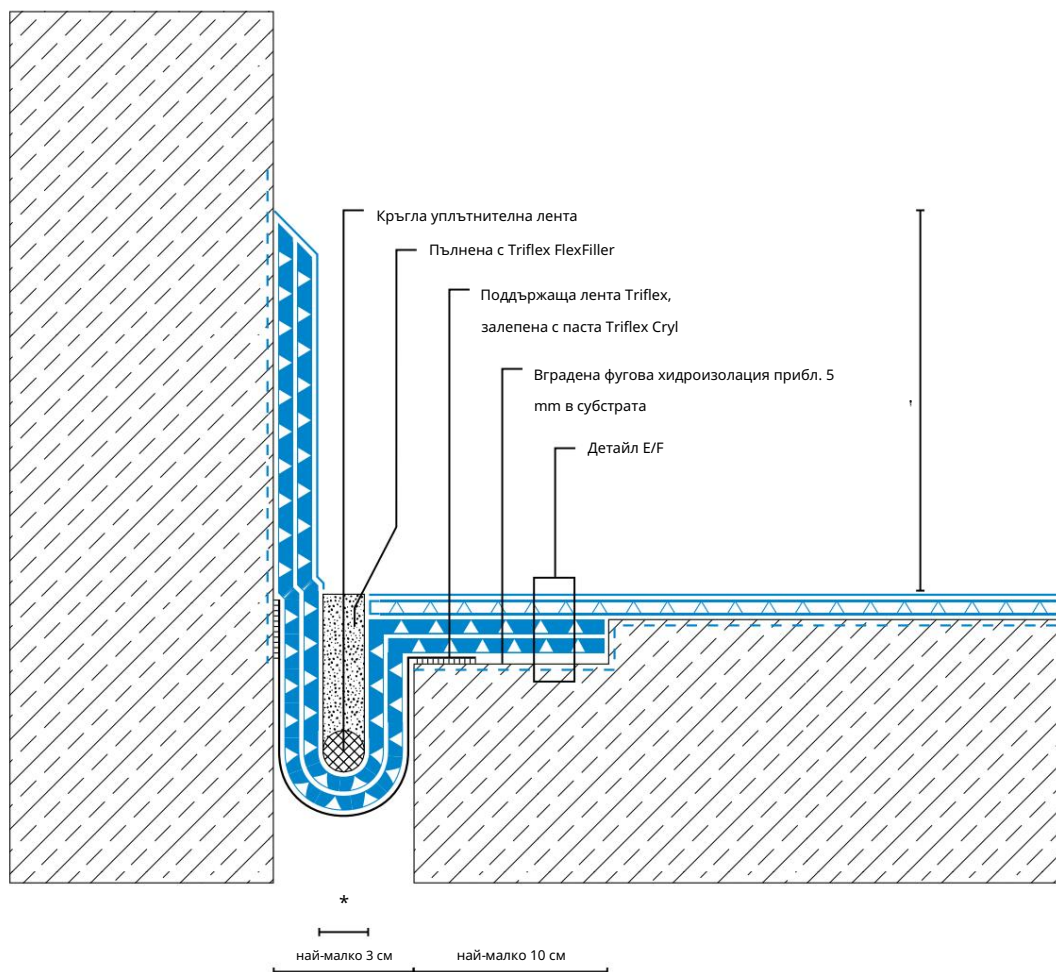
Чертеж №: CPS-I+-1808

### Утаителната фуга – стената

\* Липса на покритие и покритие (вижте описанието на системата)

Разликите във височината между припокриванията на руното са преувеличени
